## 大雪山国立公園，然別湖北部地域における2004年台風18号による 風倒木被害の一例

An observation of wind-damaged trees by the typhoon No. 18 in 2004 in the northern  
area of the Lake Shikaribetsu, Taisetsuzan National Park, Hokkaido, Japan

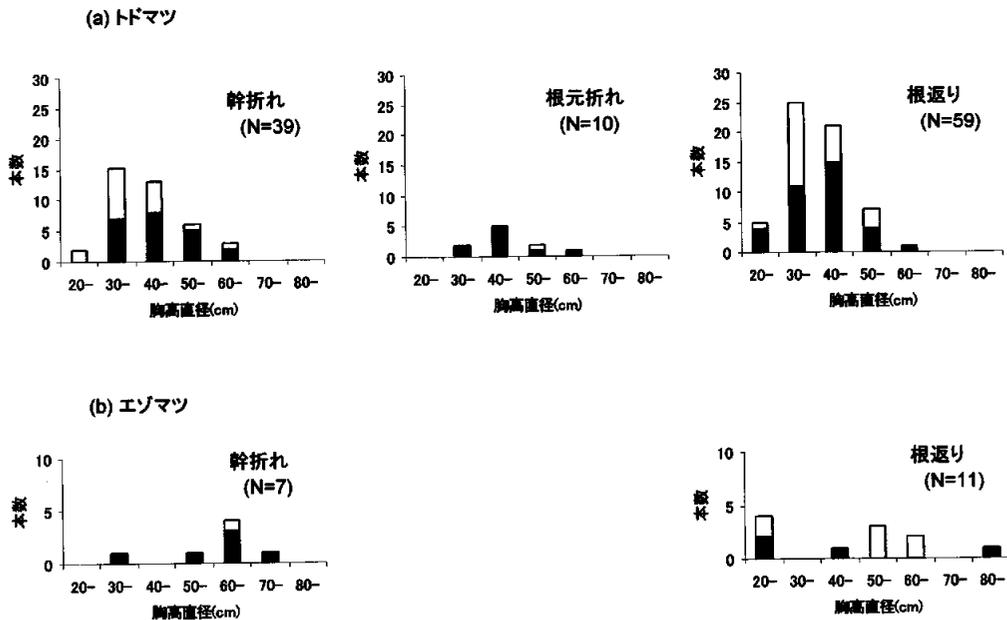
図2. 発生形態，樹種別の倒木胸高直径頻度分布. 黒は区間1，白は区間2である. アカエゾマツは2本(区間1，80.5cm；区間2，26.5cm)のみだったので省略した.

樹種別・発生形態別では，トドマツはいずれも胸高直径30～49cmクラスが圧倒的に多かった(図2). これに対し，エゾマツは幹折れが60cmクラス，根返りが20cmクラスと50～69cmクラスに多

かった. 被害木の最大胸高直径はトドマツ68cm，エゾマツ84cm，アカエゾマツ80.5cmだった.

被害木は中・大径木が多かった (図2)。一般的に、樹高や直径の大きい樹木は風害を受けやすい。玉手 (1959) はその理由として、樹高が高くなるほど①風当たりが強くなること、②樹冠の風心高 (風圧のかかる中心までの高さ) が高くなることに對し根系の発達が対応できない場合、安定

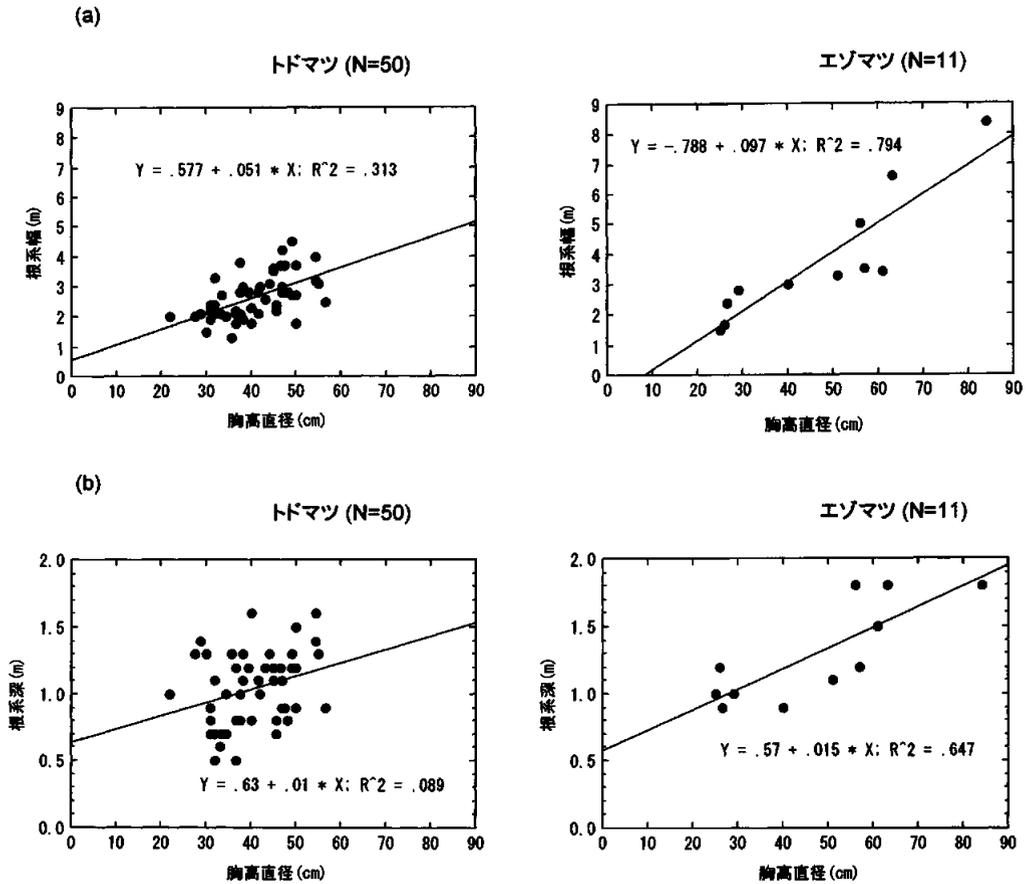
根返り木の根系については，トドマツの多くが幅1.5～4.0m，深さ0.7～1.3mの範囲に含まれていた(図3). 胸高直径と根系幅との間には弱い正の

図3. 根返り木の胸高直径と根系幅(a), 根系深(b)との関係.

相関がみられた ( $r=0.560$ ) が、根系深とは無相関 ( $r=0.299$ ) であった。エゾマツは幅1.5~8.4m, 深さ0.9~1.8mの範囲に含まれ、胸高直径と根系幅 ( $r=0.891$ ), 根系深 ( $r=0.804$ ) とともに正の相関関係が認められた。

トドマツ根返り木の発生は根系の伸長不良よりも腐朽の原因があると推測された。一般に、トドマツは深根性で、土壌に問題がない場合には長大な垂下根を伸ばして根系を50cmより深くまで発達させる(苜住 1979, 北海道立林業試験場 2004)。本調査地のトドマツ根系深は70cm以上にまで達していた(図3)。このため、根返り木の根系深は一般値以上であったといえる。しかし、根返り木の根系を観察したところ、材部にまで腐朽が進み、もろくなっていたものが多かった。したがって、トドマツでは根系の腐朽が根返り発生の主要因であろう。また、根系の腐朽が土壌の通気不良から引き起こされているとすれば、個々の個体が生育する立地条件の微妙な違いが影響したのかもしれない。

エゾマツ大径木の被害は、樹冠サイズの増加に伴う風圧増大の結果であると推測された。エゾマツの根返り木は胸高直径に比例して根系が発達し、大径木の根系は深さで2mを越えていなかったものの、幅が5m以上にも達していた(図3)。エゾマツは一般に浅根性で根系は平板上であるが、細根が多く土壌保持力が大きい(苜住 1979, 北海道営林局編 1985)。つまり、根系サイズが大きいほど細根が増加し、土壌保持力も高まるにちがいない。しかし、大径木ほど樹冠部も壮大であり、風圧増加のリスクが高くなるはずである。したがって、エゾマツ大径木の根返りが発生したのは樹冠部に受けた風圧強度が根系の支持力以上に大きかったためであろう。また、エゾマツ大径木の幹折れの場合、根系支持力の方が風圧に勝っていたため、幹部で折れてしまったのであろう。

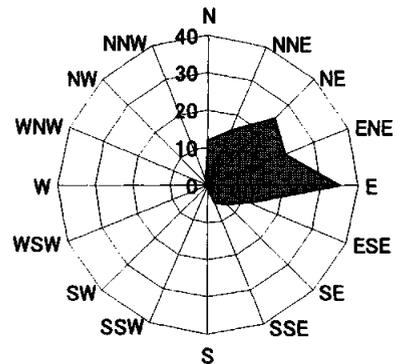
風倒方向は60%が北東~東方向に集中し、90%が北~東南東に倒れていた (図4)。

図4. 風倒方向別の本数分布 (N=136)。

台風18号による風倒木は北東~東方向に倒壊したものが多かった(図4)。調査地はヤンベツ川沿いに南西から北東方向に開いた谷状の平坦地である。したがって、当日もっとも強かった南西風が直接この付近に吹き込んで風倒被害を発生させたと考えられる。

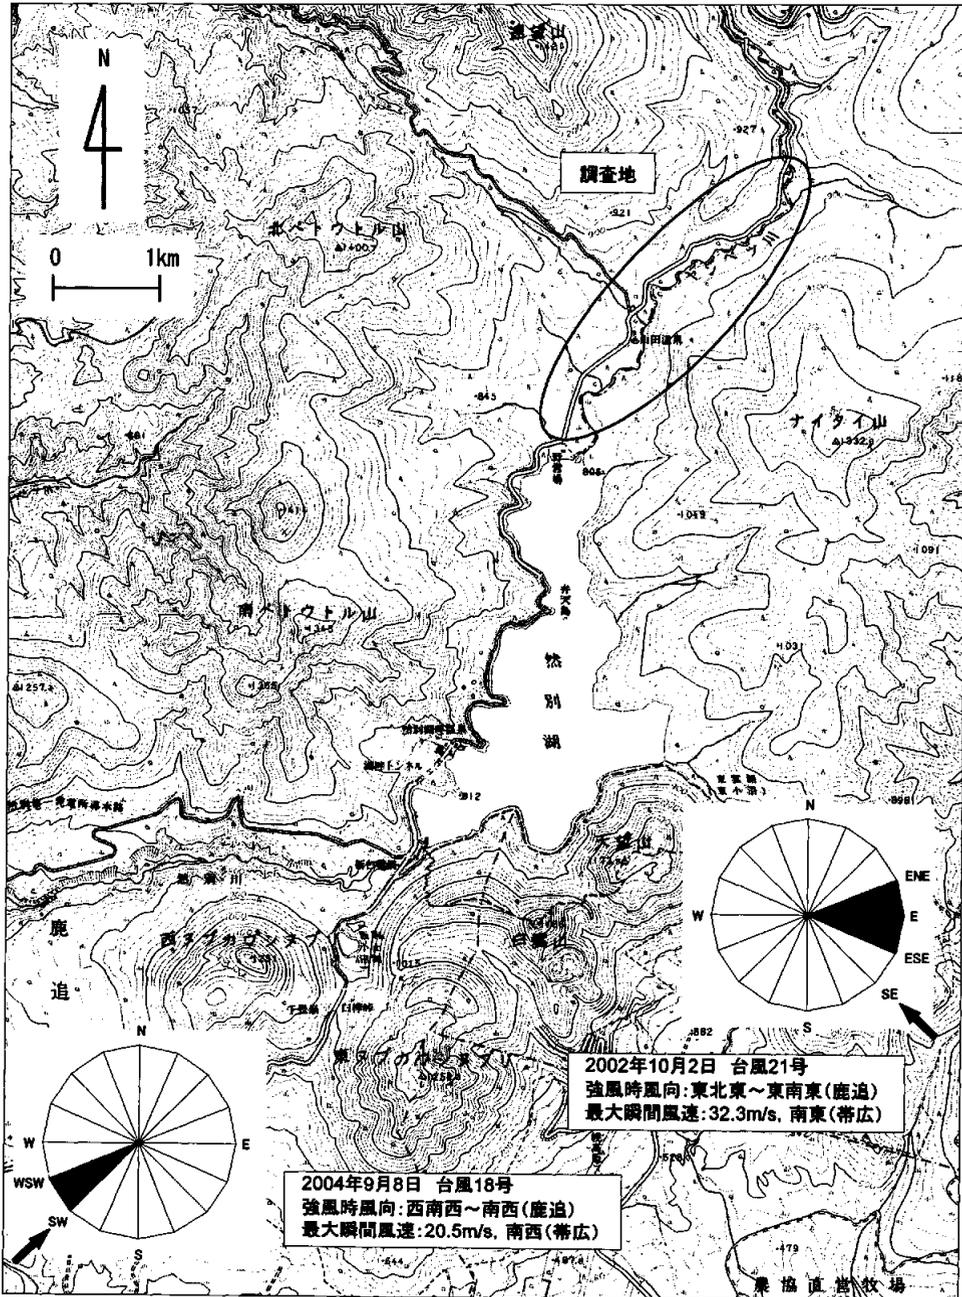
2つの台風の風向データを比較すると、地形との関係により被害状況が異なることがわかる(図5)。まず、いずれのときにも風倒木被害が発

図5. 2002年台風21号と2004年台風18号の風向等に関する比較。国土地理院5万分の1地形図「然別湖」使用。各台風データのうち、網掛けは強風時風向範囲、黒矢印は最大瞬間風速風向を示す。

このようなところでは根系が岩塊を包むように伸長しており，風圧に対してきわめて不安定な状態にある。湖西部の被害は，風が湖上を吹き抜けたときに暴風にさらされたためであり，白雲山・天望山登山道の被害は丘陵に吹く風が尾根付近で最も強くなる（竹内 1997）ためであろう。また，湖南部の湖岸沿いでは，急傾斜の山を乗り越す風の流れが風背側の斜面下部に突風を生じるという特性（竹内 1997）により風倒が発生したのではないだろうか。

一方，台風21号の時に湖北地域で針葉樹の風倒被害がほとんど発生しなかったのは，ヤンベツ川東のナイタイ山と風向との関係が影響したものと考えられる。台風21号の南東～東の風はナイタイ山と湖東部の山々に当たるはずである。これらの山は西側の傾斜がゆるいため，山を越えた風は減速される（竹内 1997）。したがって，湖北地域では風倒を引き起こすほどの強風が吹かなかったと推測される。
